## SITE DE PONT AR LENN

# PHASE 1 : DIAGNOSTICS MULTITHÉMATIQUES

Etude pour le rétablissement de la continuité écologique du Ruisseau du Moulin Madame et aménagement paysager du site

A Gourin, le 3 juillet 2025

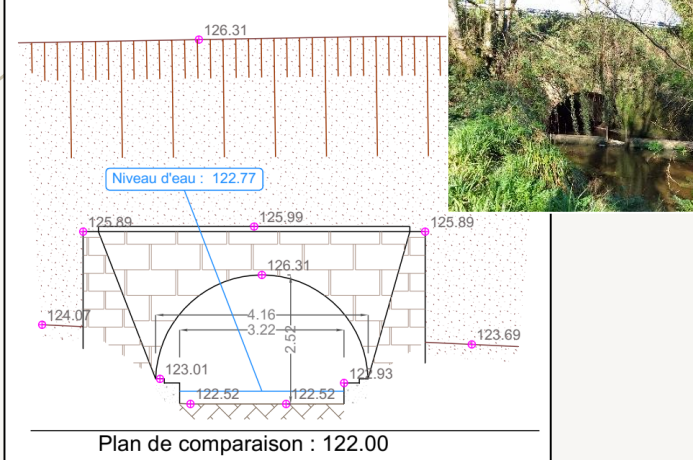
5-Vue aval du pont vouté

**Pont rue PAL :**  
Pas de rupture de  
continuité apparente  
/ bon état apparent

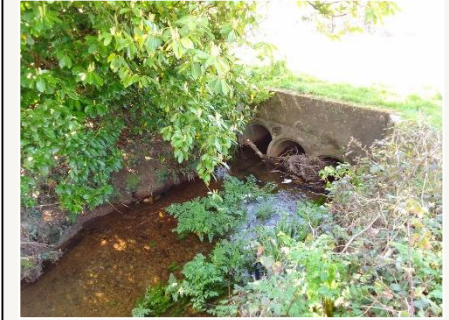
1-Vue aval des buses Allée des Sources

**Buses Allée des Sources :**  
Pas de rupture de continuité apparente / quelques  
signes de détérioration à l'aval

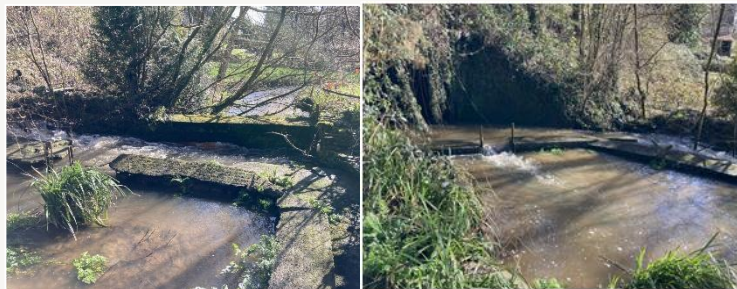
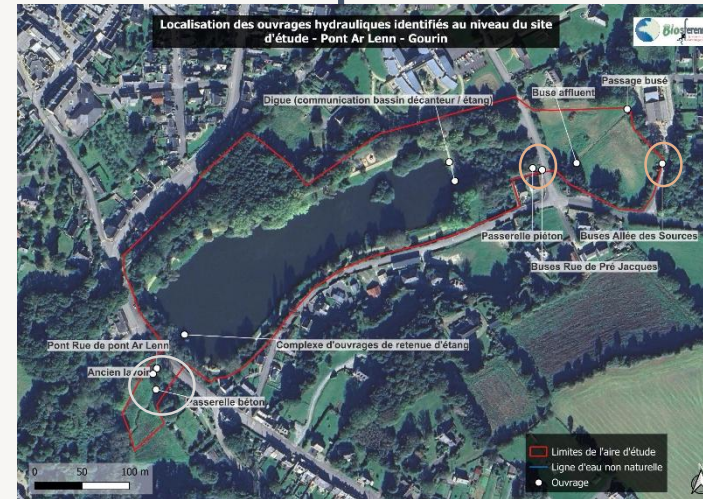
**Ancien lavoir :**  
Possible impact sur le franchissement  
piscicole / ouvrage en ruine (état mauvais)

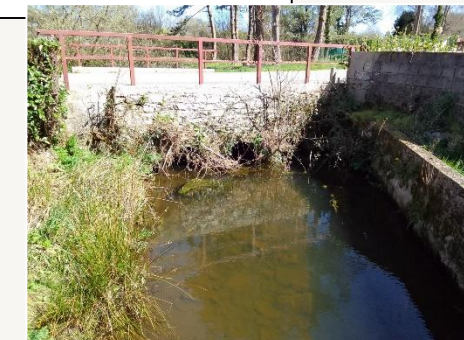
**Buses Rue du Pré Jacques et  
passerelle amont :**  
Pas de rupture de continuité  
apparente / bon état apparent

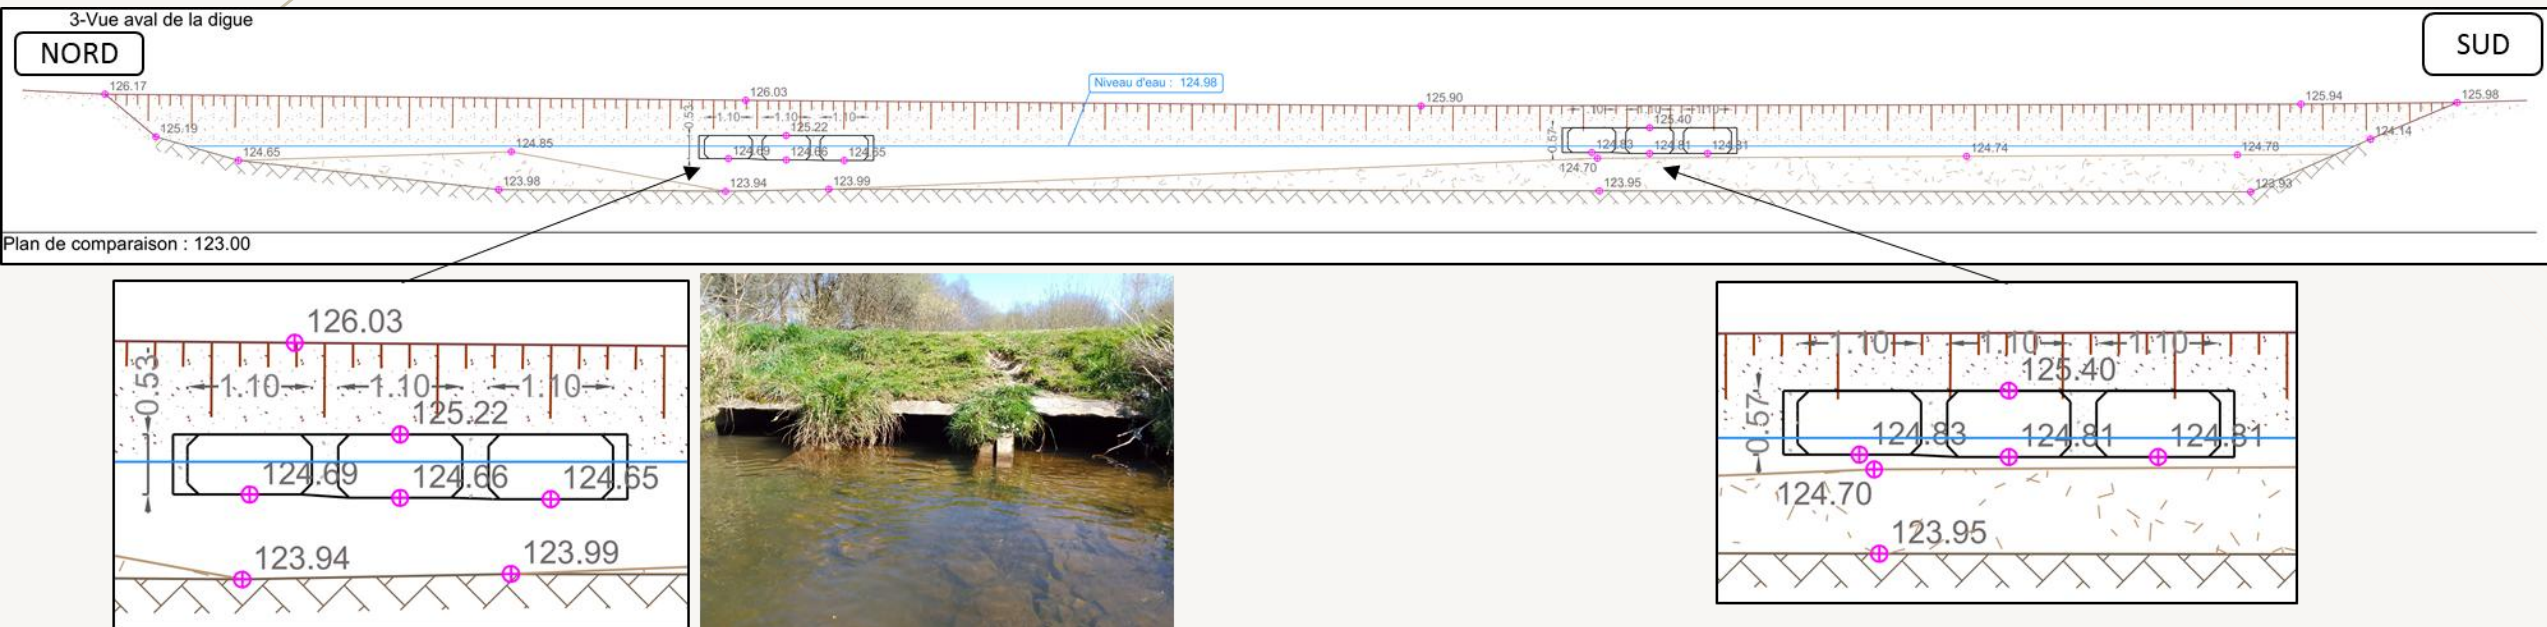
Chaque ouvrage se compose de 3 modules hydrauliques de section moyenne 1.10 x 0.55 m  
Ouvrage Sud calé plus haut (+16 cm) que l'ouvrage Nord  
Pas de rupture de continuité écologique apparente

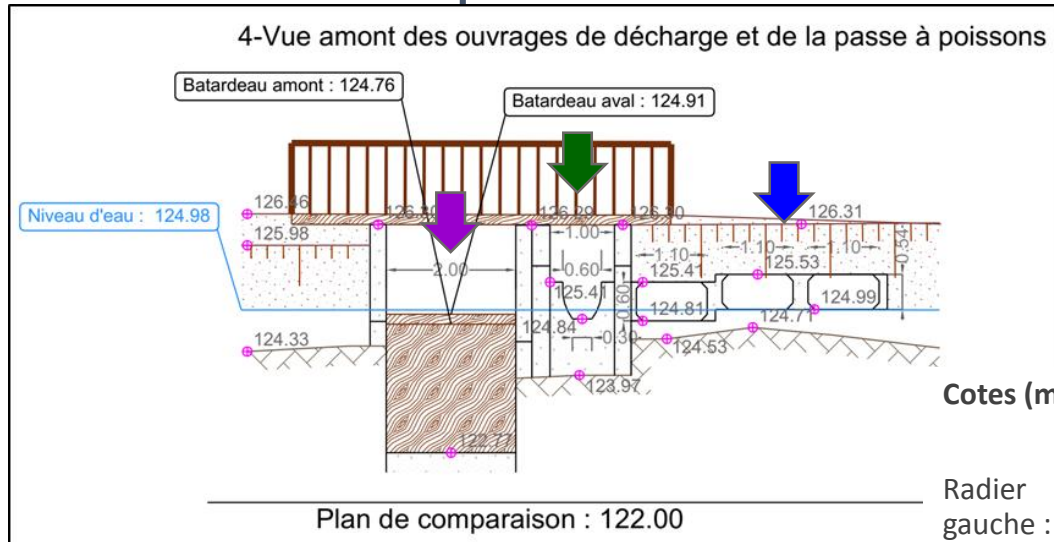
Bon état apparent, détection de fuites (08/24)

Etat moyen, possibles fuites (08/24)

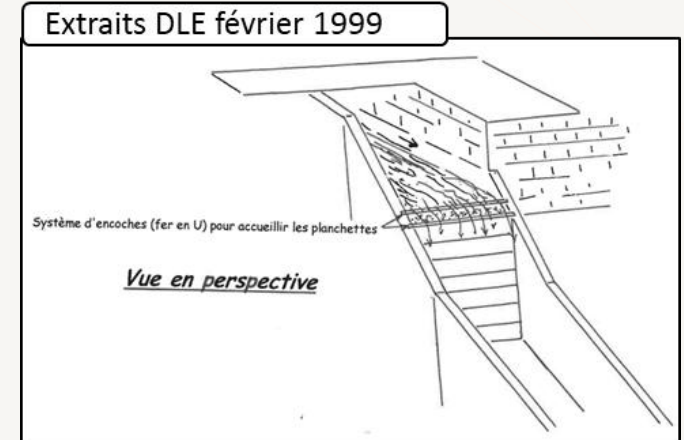
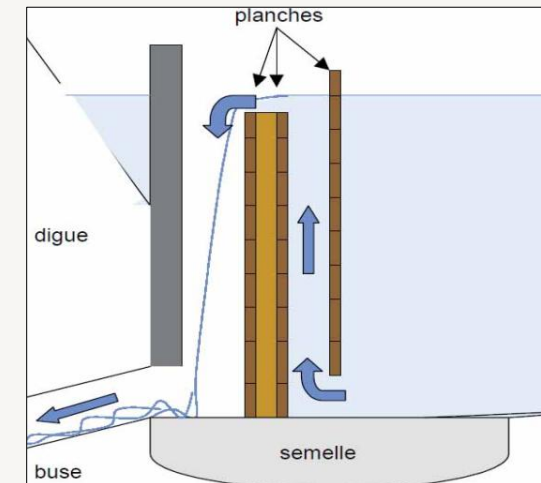
- Ouvrage différent d'un moine hydraulique (surverse)
- Aucune certitude sur la présence ou non d'un ouvrage de vidange
- Déversoir de sécurité présentant des fuites et partiellement obstrué
- Passe à poissons peu fonctionnelle, non alimentée toute l'année (étiage 2024)
- Bassin de décantation ne figurant pas des les arrêtés / documents administratifs

- Scénario de conservation du plan d'eau : Classement Liste 1 > nouvelle autorisation à demander, avec mise aux normes (L.214-4)
- Hypothèse de demande de curage du bassin de décantation : dossier d'Autorisation au titre de la Loi sur l'eau (3 ha) > possibles conditions de mise en conformité
- Maintien du débit réservé obligatoire (non vérifié à ce jour)
- Plusieurs articles du Code de l'environnement à respecter (L.211-1 ; L.211-7 : préservation des écosystèmes aquatiques, restauration de la continuité écologique ...)
