SITE DE PONT AR LENN

PHASE 1 : DIAGNOSTICS MULTITHÉMATIQUES

Etude pour le rétablissement de la continuité écologique du Ruisseau du Moulin Madame et aménagement paysager du site

A Gourin, le 3 juillet 2025

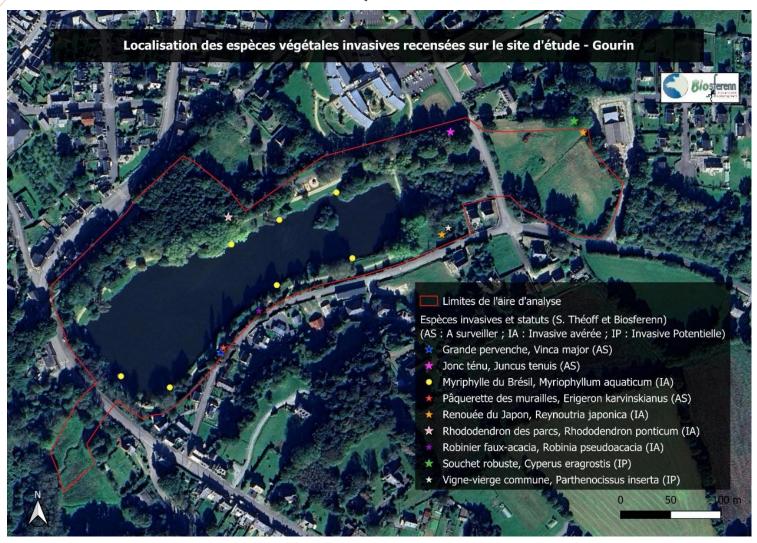
Invasives avérées :

Renouée du Japon en 2025

Rhododendron des parcs et Robinier faux-acacia (INPN)

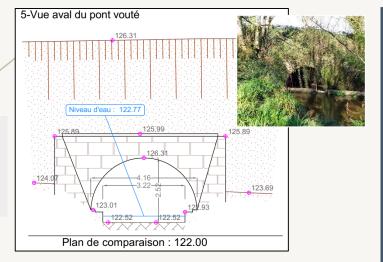
Pont rue PAL: Pas de rupture de continuité apparente / bon état apparent

Ancien lavoir:

Possible impact sur le franchissement piscicole / ouvrage en ruine (état mauvais)

Passerelle aval:

Mise en charge sur les forts débits / mauvais état

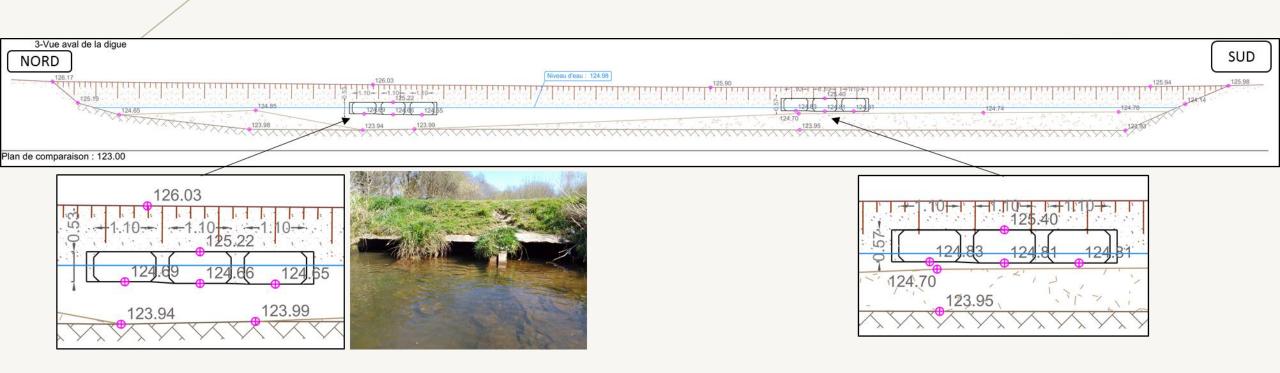
Chaque ouvrage se compose de 3 modules hydrauliques de section moyenne 1.10 x 0.55 m Ouvrage Sud calé plus haut (+16 cm) que l'ouvrage Nord Pas de rupture de continuité écologique apparente

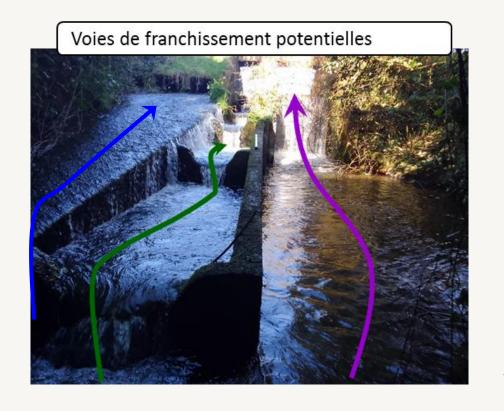
En montaison, 3 voies sont possibles:

- tenter de remonter sur le coursier du déversoir de sécurité (évacuateur de crue)
- > se présenter au pied de l'ouvrage de vidange / de retenue qui peut débiter un débit non négligeable en conditions de moyennes à hautes-eaux
- > emprunter la passe à poissons

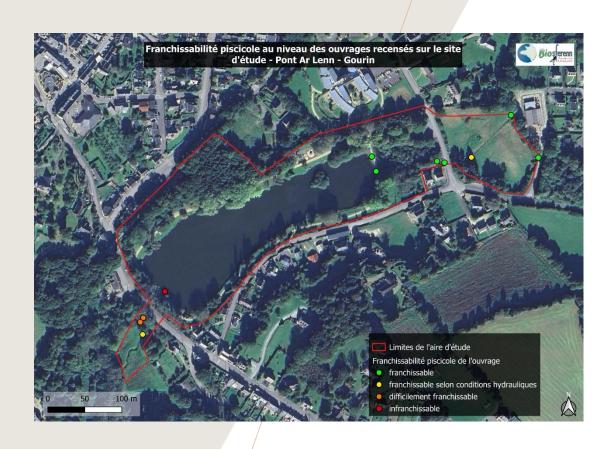
OUVRAGE DE VIDANGE / RETENUE

Bon état apparent, détection de fuites (08/24)

Etat moyen, possibles fuites (08/24)

- Ouvrage différent d'un moine hydraulique (surverse)
- Aucune certitude sur la présence ou non d'un ouvrage de vidange
- Déversoir de sécurité présentant des fuites et partiellement obstrué
- Passe à poissons peu fonctionnelle, non alimentée toute l'année (étiage 2024)
- Bassin de décantation ne figurant pas des les arrêtés / documents administratifs

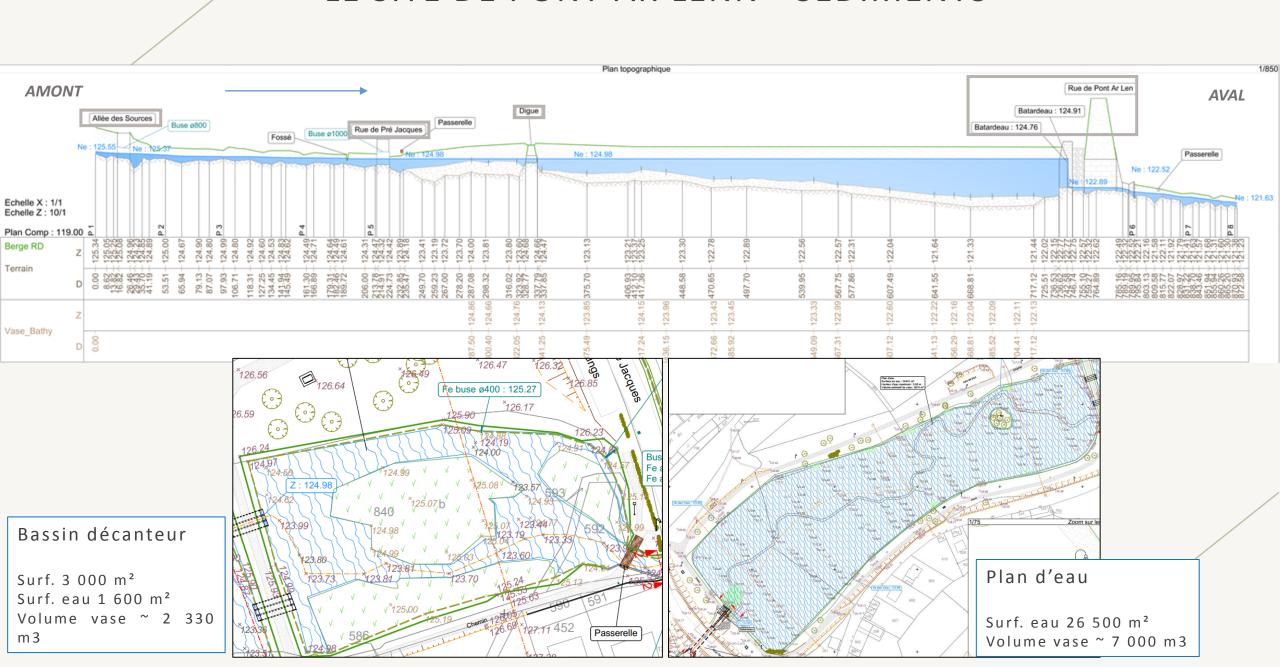
Blocage des sédiments > le libre transport sédimentaire n'est pas assuré

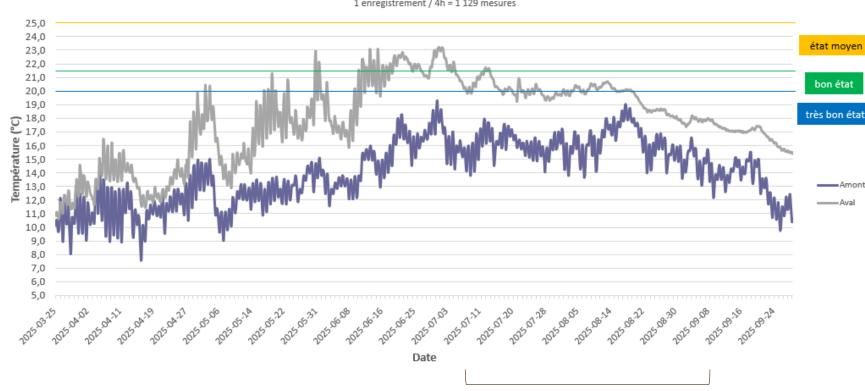
Chroniques des températures enregistrées en amont et en aval du plan d'eau de Pont ar Lenn entre le 25 mars et le 29 septembre 2025

Eau en aval plus chaude que celle dans le ruisseau en amont du plan d'eau : la retenue de Pont ar Lenn a une influence significative sur la température de l'eau du ruisseau Moulin Madame

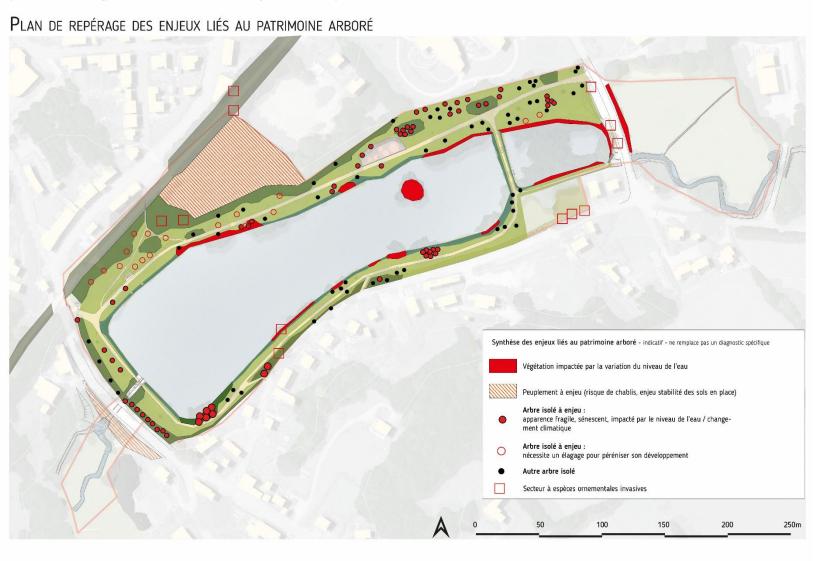
> Patrimoine arboré vieillissant

Interventions à prévoir
