## SITE DE PONT AR LENN

# PHASE 1 : DIAGNOSTICS MULTITHÉMATIQUES

Etude pour le rétablissement de la continuité écologique du Ruisseau du Moulin Madame et aménagement paysager du site

A Gourin, le 3 juillet 2025

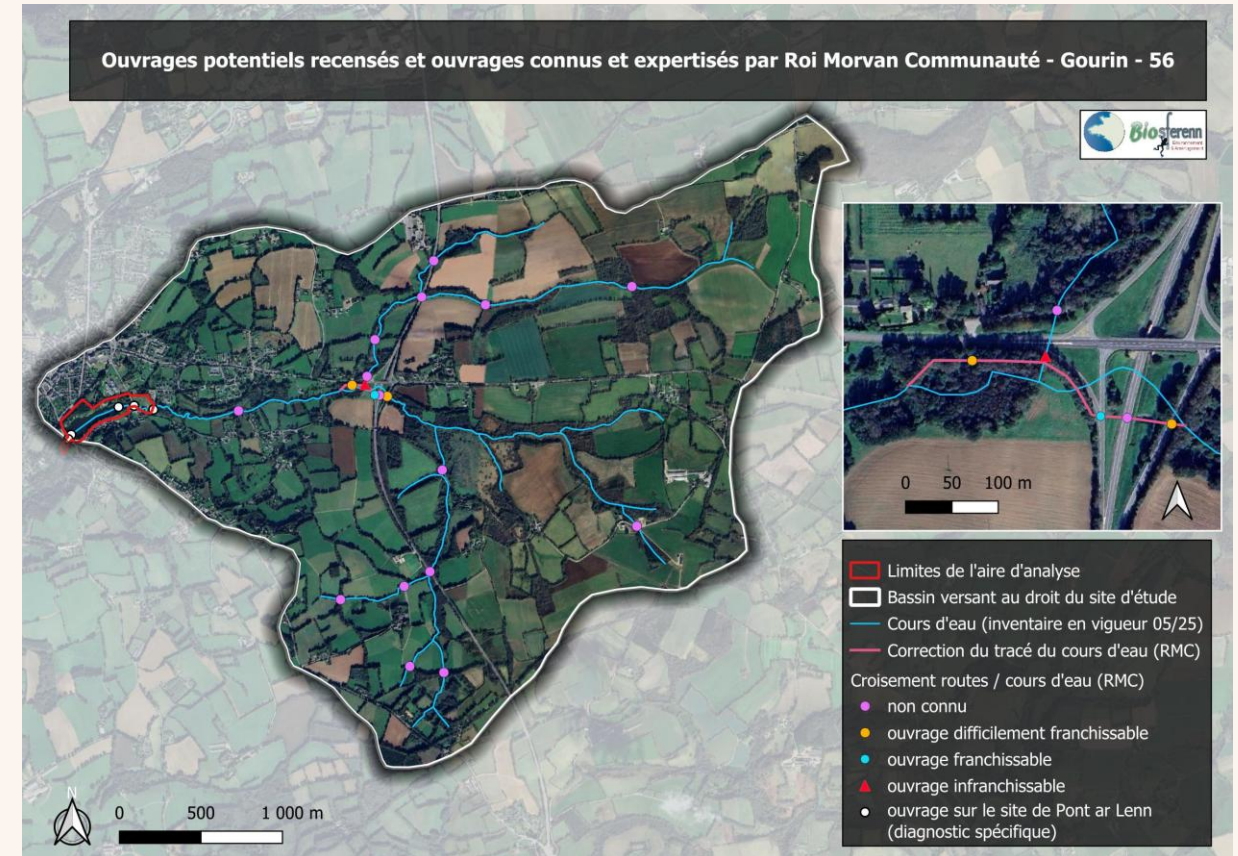
## LES OUVRAGES

Ruptures potentielles de continuité écologique du cours d'eau en amont de Pont ar Lenn

Point nodal au niveau de la RD

Un travail à prévoir sur les ouvrages amont

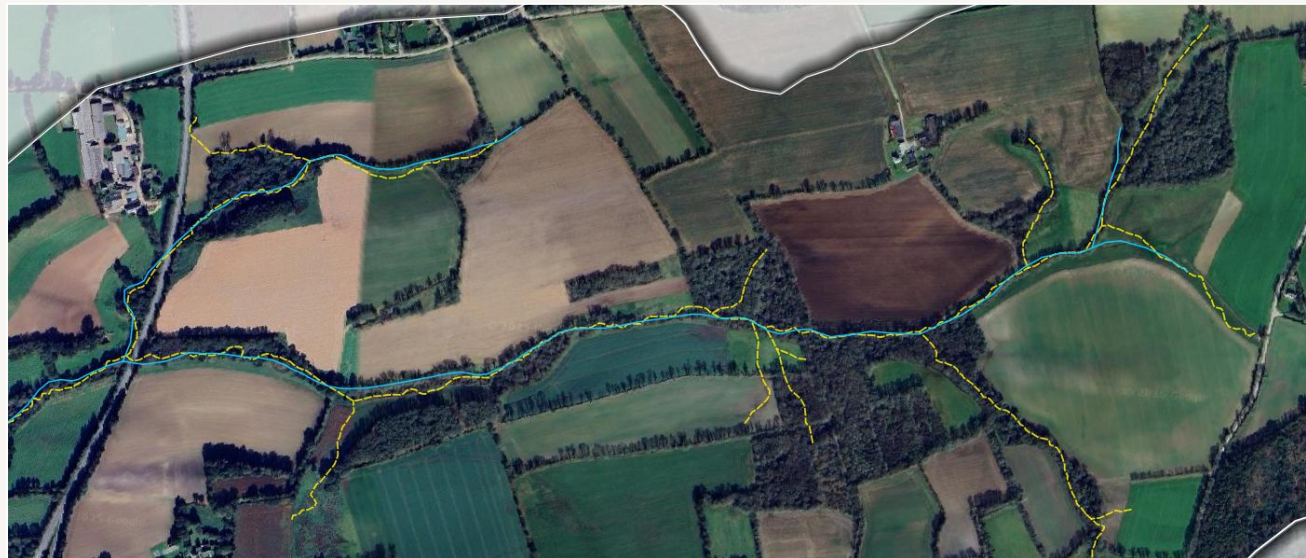
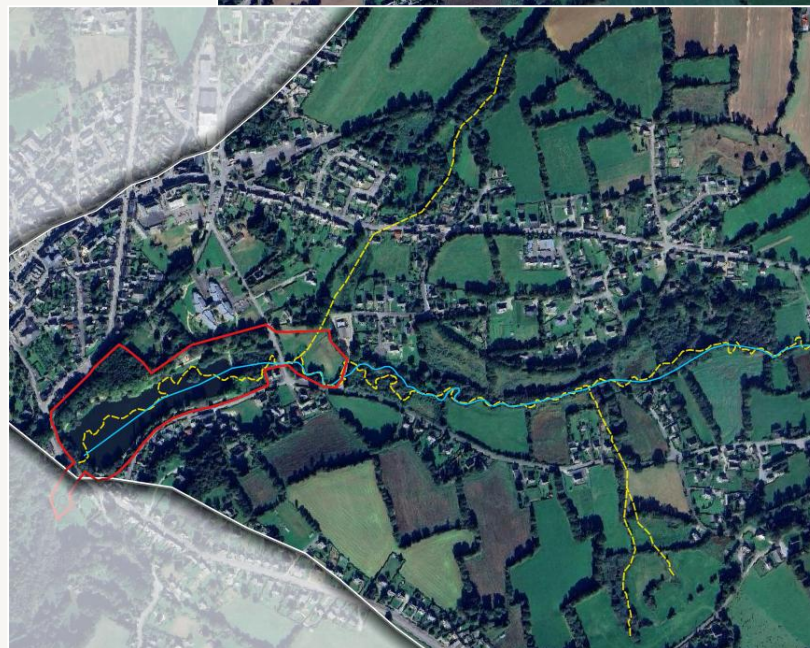
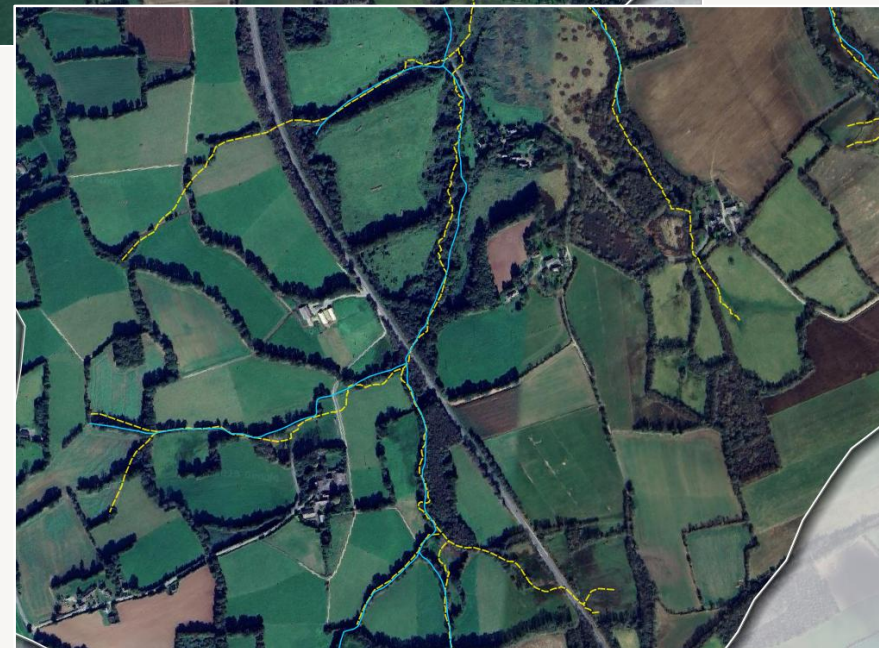
### Impacts sur les têtes de bassin versant :

- Déplacements de lits mineurs
- Disparition de ruisseaux de rang 1 / rangs « zéro »

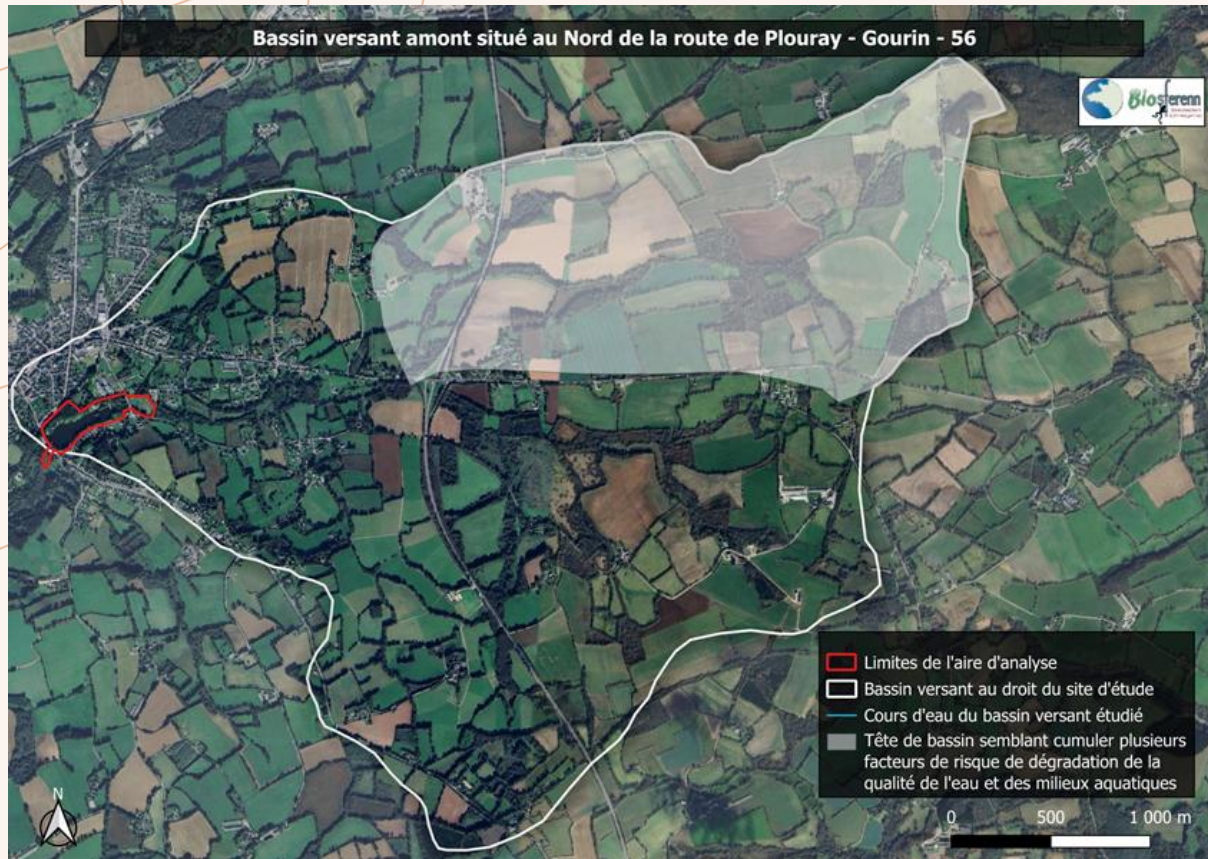
## TÊTES DE BASSIN VERSANT

Le sous-bassin Nord Est semble présenter un cumul plus important de dégradations / de facteurs de risque :

- Densités des haies et de zones humides moindres
- Fortes pentes à proximité des cours d'eau
- Disparition de cours d'eau de rangs 0/1
- %age de surfaces cultivées et superficie des parcelles importants

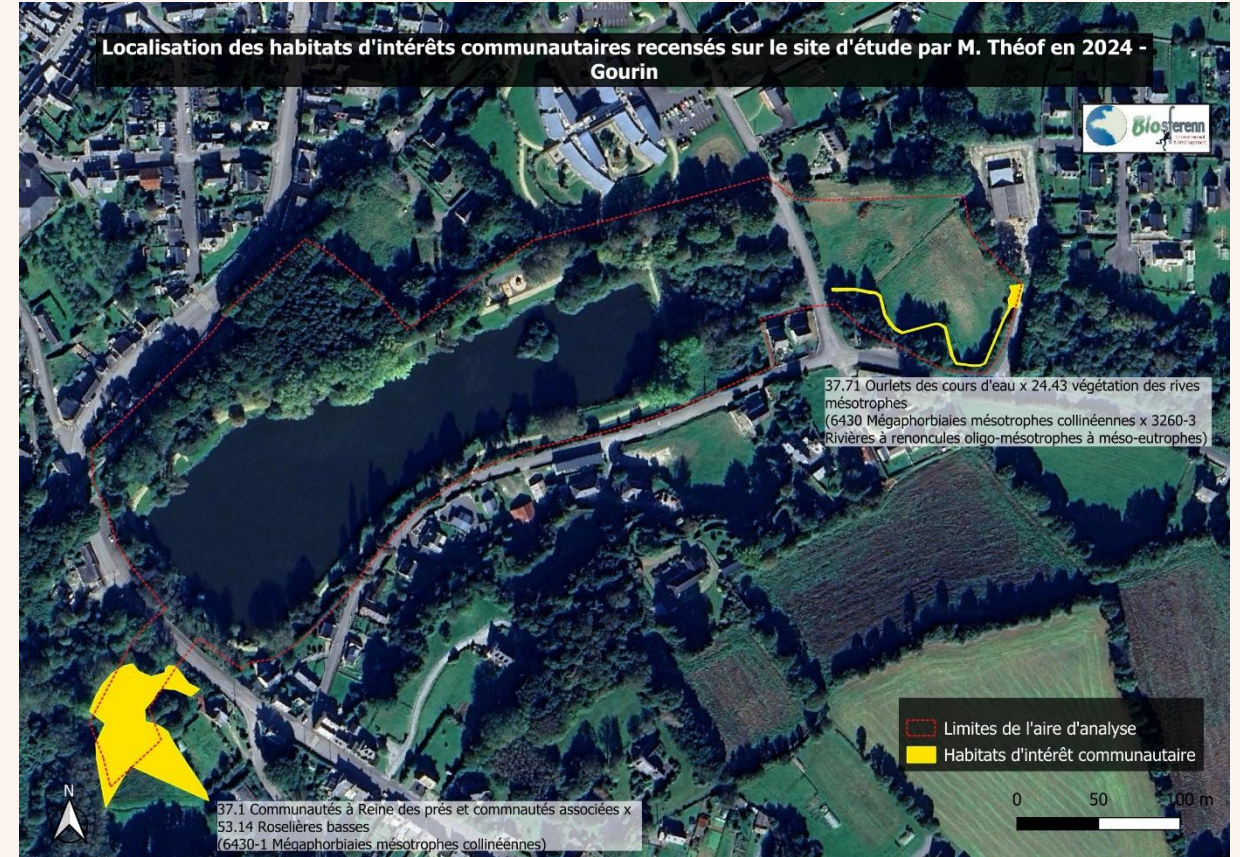
## HABITATS D'INTÉRÊT COMMUNAUTAIRE

Habitats caractéristiques de milieux mésotrophes

Un état de conservation moyen, en lien avec un phénomène d'eutrophisation

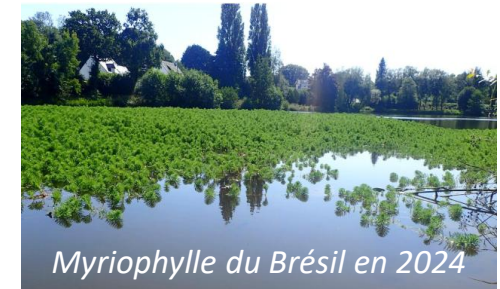
*Myriophylle du Brésil en 2024*

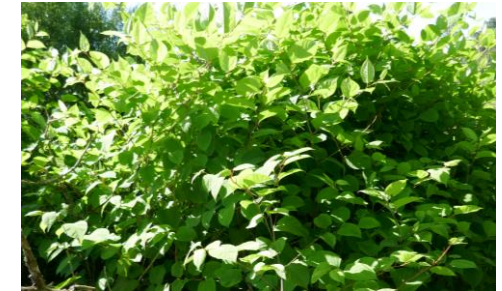
*Renouée du Japon en 2025*

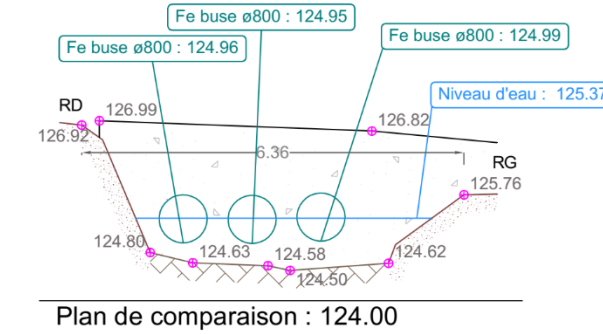
1-Vue aval des buses Allée des Sources

**Buses Allée des Sources :**  
Pas de rupture de continuité apparente / quelques  
signes de détérioration à l'aval

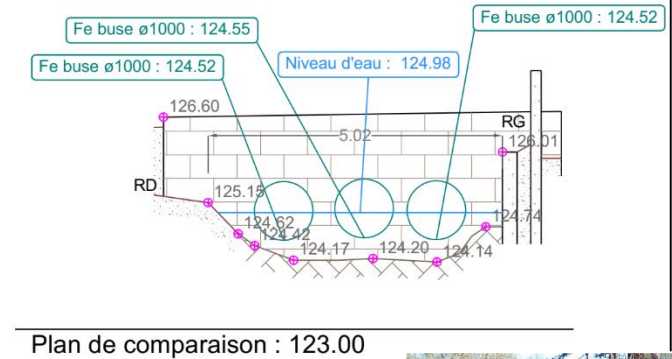
2-Vue aval des buses Rue de Pré Jacques

**Buses Rue du Pré Jacques et  
passerelle amont :**  
Pas de rupture de continuité  
apparente / bon état apparent

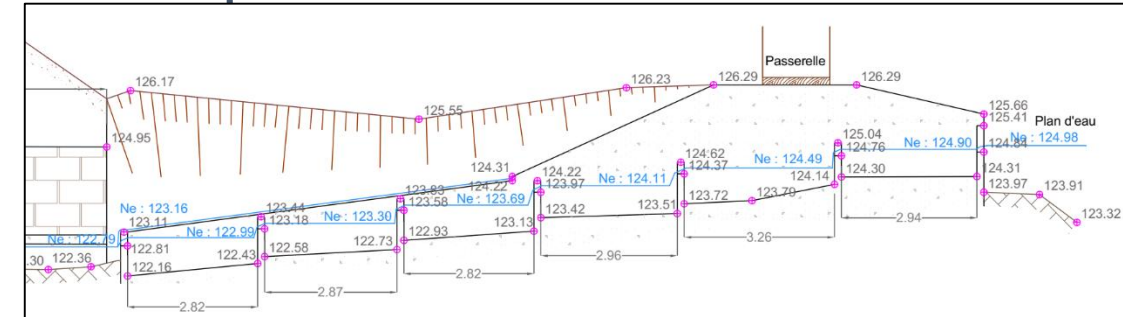
Bon état apparent, détection de fuites (08/24)

Etat moyen, possibles fuites (08/24)

Cotes (m NGF)

Radier module  
gauche : 124.81

Radier modules  
central et droite :  
124.99

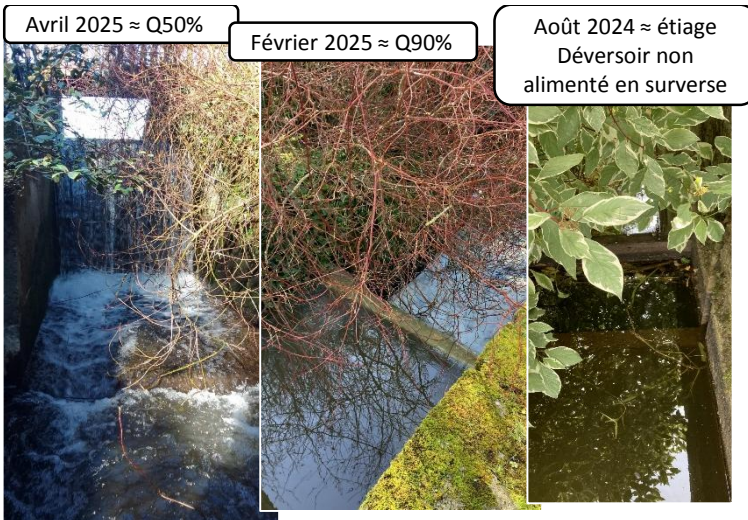
## OUVRAGE DE VIDANGE / RETENUE

Pour l'ICE : ouvrage = seuil à parement vertical

Résultats ICE = 0 : **ouvrage non franchissable** quelles que soient l'espèce et la gamme de débit considérées

Chute > 2 m infranchissable et tirants d'eau en pied d'obstacle trop faibles (pas de prise d'appel pour le saut)

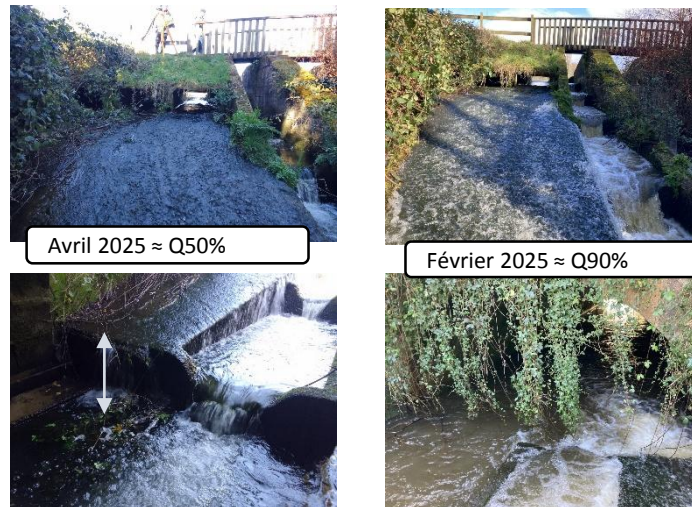
## DÉVERSOIR DE SÉCURITÉ

Pour l'ICE : ouvrage = seuil à parement incliné avec chute aval

Pente : 13% Long. 13m Chute : 25 à 45 cm

Résultats ICE = 0 : **ouvrage non franchissable** quelles que soient l'espèce et la gamme de débit considérées

Tirants d'eau trop faibles sur le coursier et chute en aval

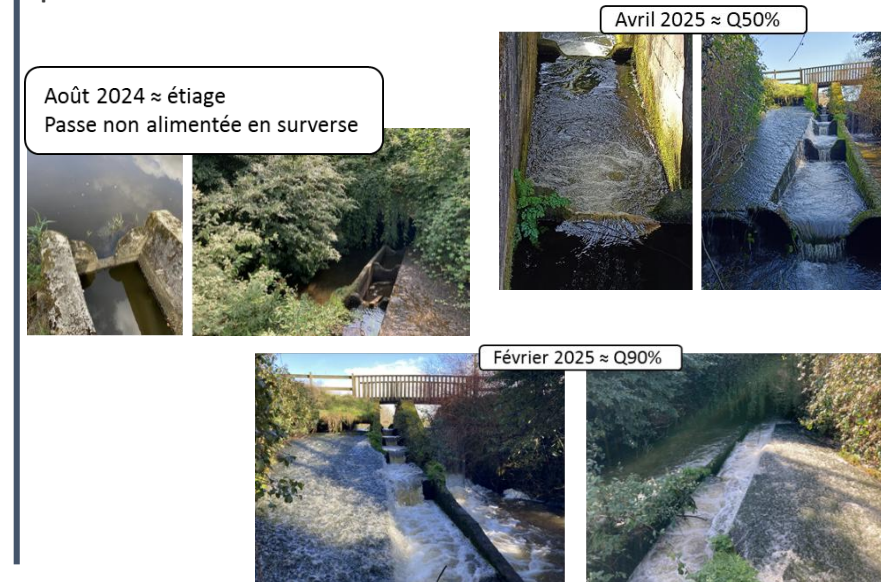
## PASSE À POISSONS

Logiciel Cassiopée

Résultats : **peu favorable au passage des poissons**

Jets plongeants défavorables à la Lamproie marine et l'Anguille (non sauteuses)

Autres espèces : charges sur les cloisons (en basses eaux surtout) et profondeurs bassins insuffisantes

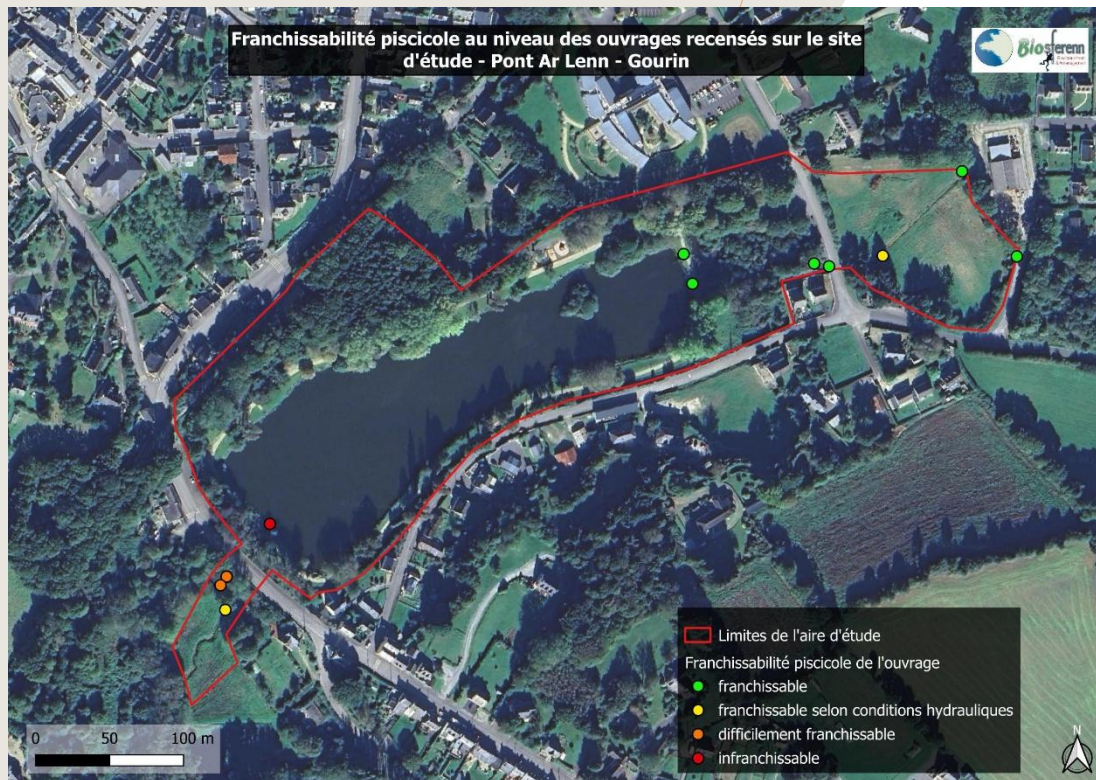
## DES OUVRAGES QUI DIFFÈRENT OU SONT ABSENTS DES DOCUMENTS RÉGLEMENTAIRES

Notamment :

Moine hydraulique, cote d'alimentation de la passe à poissons, bassin décanteur

## DES OUVRAGES PEU VOIRE INFRANCHISSABLES

Le plan d'eau constitue un obstacle à la continuité piscicole ; des franchissements peuvent être envisagés mais dans des conditions très sélectives

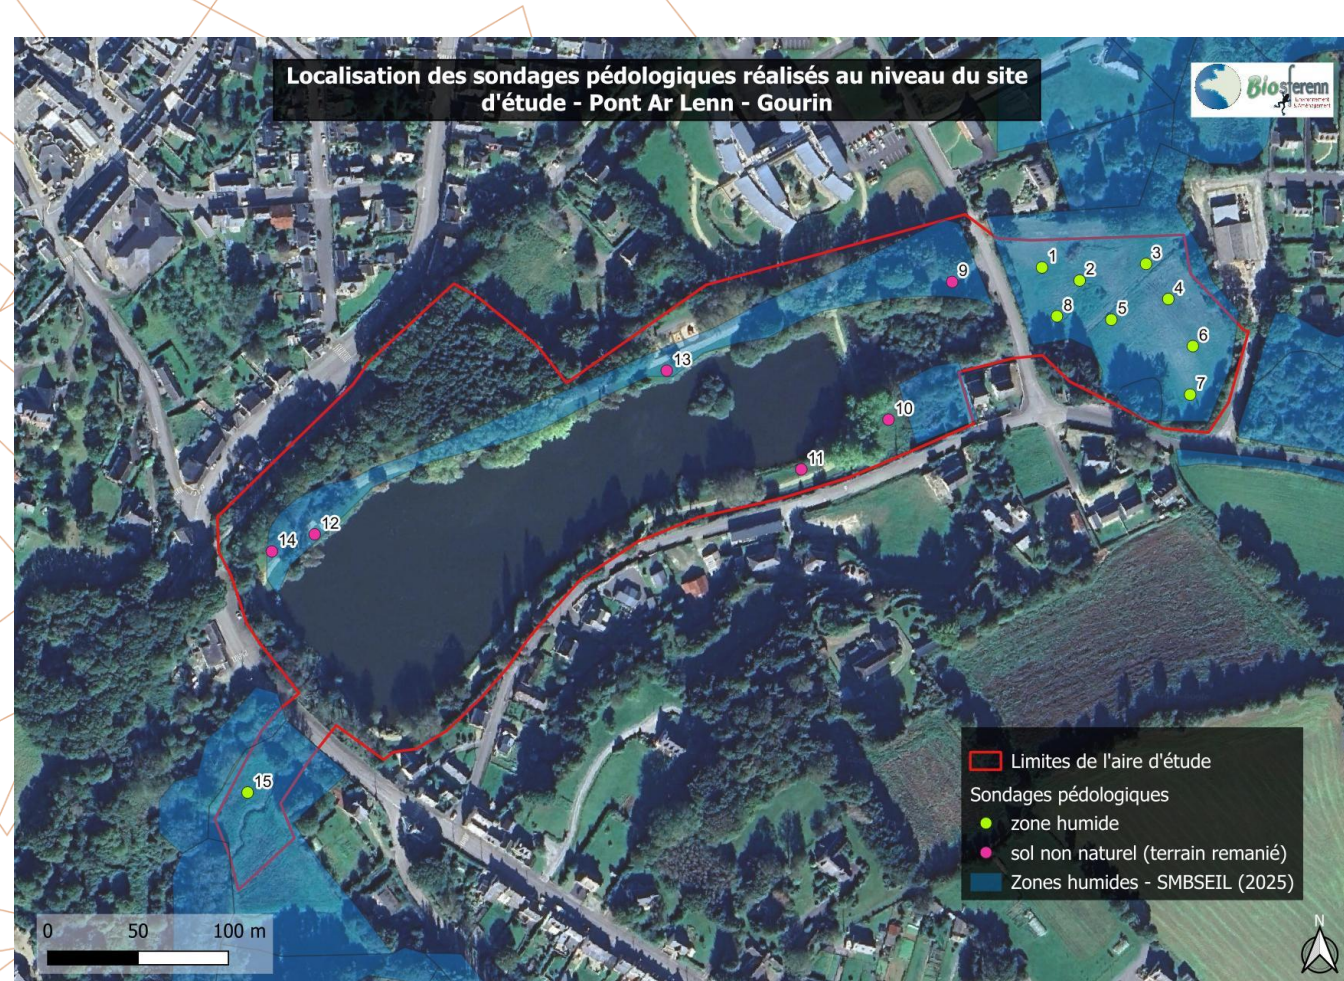
Etat de conservation moyen de la zone humide amont (connectivités faibles, ruisseau affluent hors talweg, modalités de gestion peu adaptées...)

Potentiel de restauration de zones humides plus fonctionnelles sur le site (~ 4 ha)

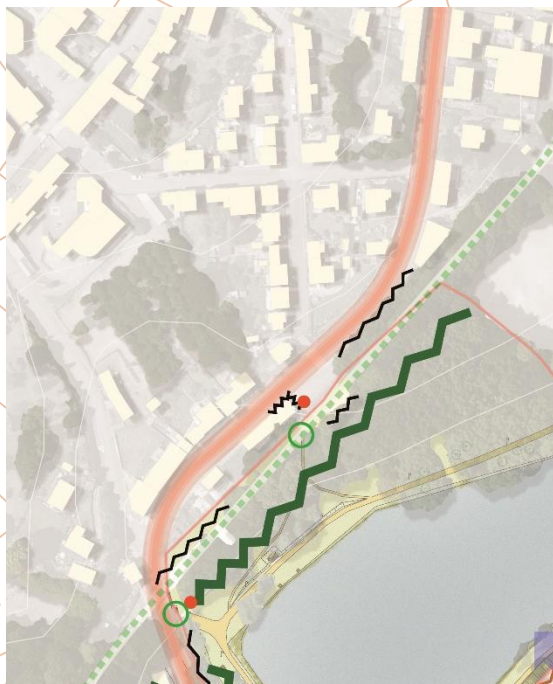
Ancienne voie ferrée, ancienne RD, stationnements...

> **infrastructures qui limitent la perception du site et ses entrées**

Boulodrome, muret parpaing, stockage des OM...

> **Des constructions disgracieuses**

Voie verte, sapinière, ...

> **Des masses végétales peu suivies et très opaques**

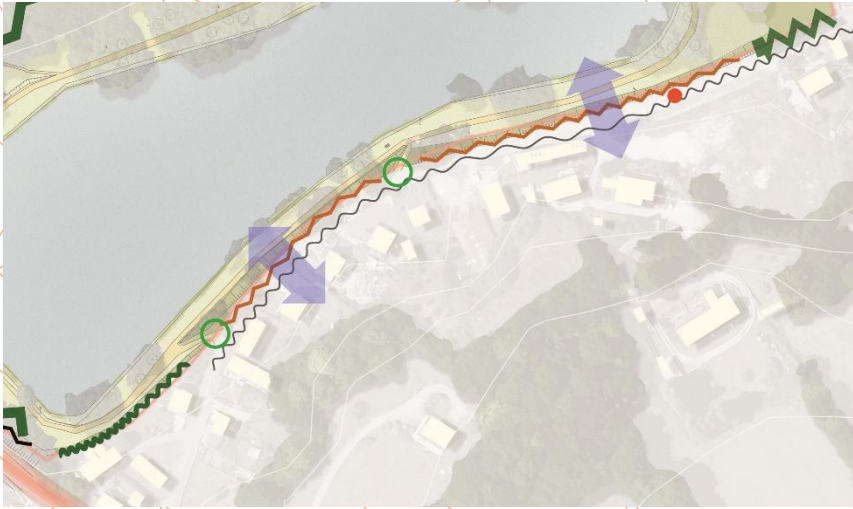
> Perméabilité visuelle depuis la rue et les jardins

> Les interfaces avec l'espace privé : des franges non maîtrisées

> La clôture bois : obsolète

> Réseaux aériens trop présents :

En nombre / nombreux types de poteaux

Des éléments ponctuels disgracieux :

> Emplacement du bac à OM

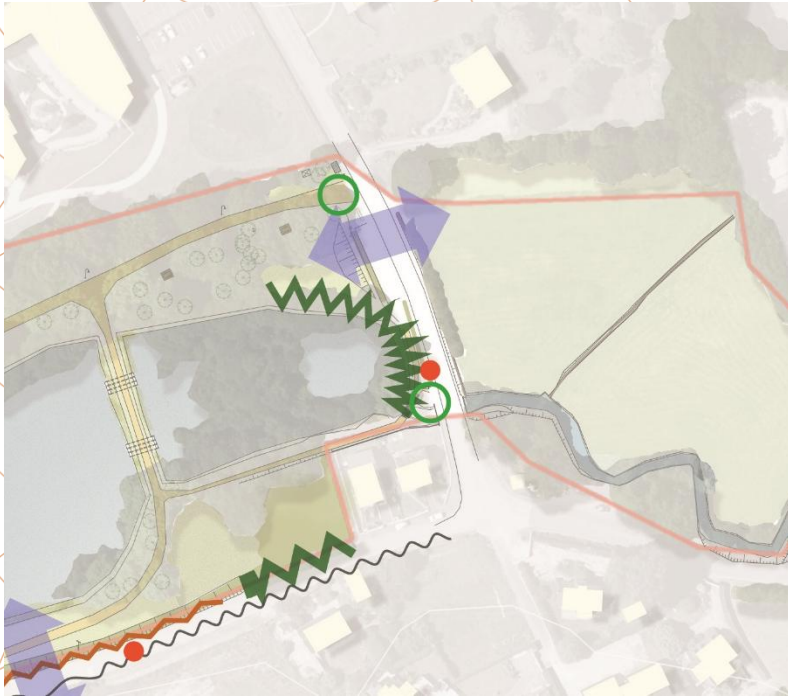
> Rue communale plus « apaisée » / Itinéraire de randonnée

> Invitation au site :

- Large perméabilités visuelles et profondeur
- Nivellement facilitant la lecture du site
- Perception de l'eau en mouvement

> Saule spontané : tendance à la fermeture des vues sur le site et la prairie

> Des éléments ponctuels disgracieux :

- Emplacement du bac à OM / Poteaux dans les chemins
- Portail inesthétique
- Anciens WC et transformateur EDF

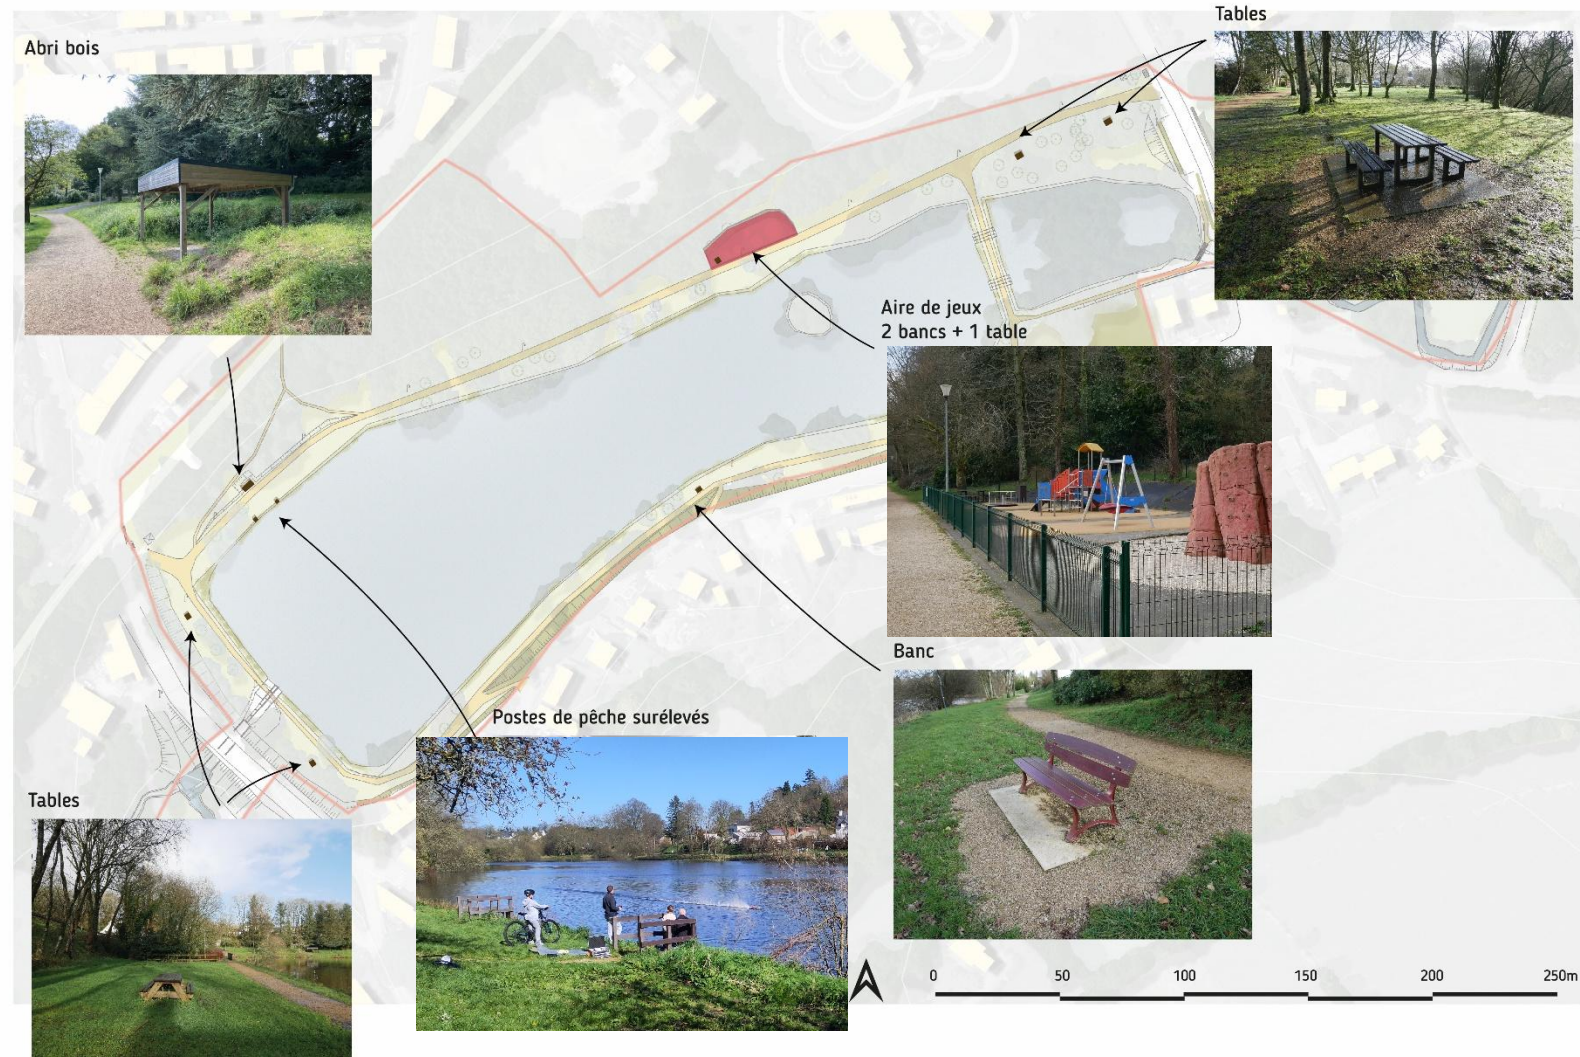
## PLAN DE REPÉRAGE DES MOBILIERS

### > 5 Tables de pique nique sur dalle béton

### > Faible nombre d'assises

### > Aire de jeux (2-12 ans)

Fonctionnelle, renouvelée

Plein Sud

Imaginaire limité

Bâche et grillage de faible qualité paysagère

### > Postes de pêche

Usages multiples – Rare rapport à l'eau

Peu larges

### > Abri

Encaissé dans un talus – nivellement artificiel

### > Mobilier standard – peu contextualisé

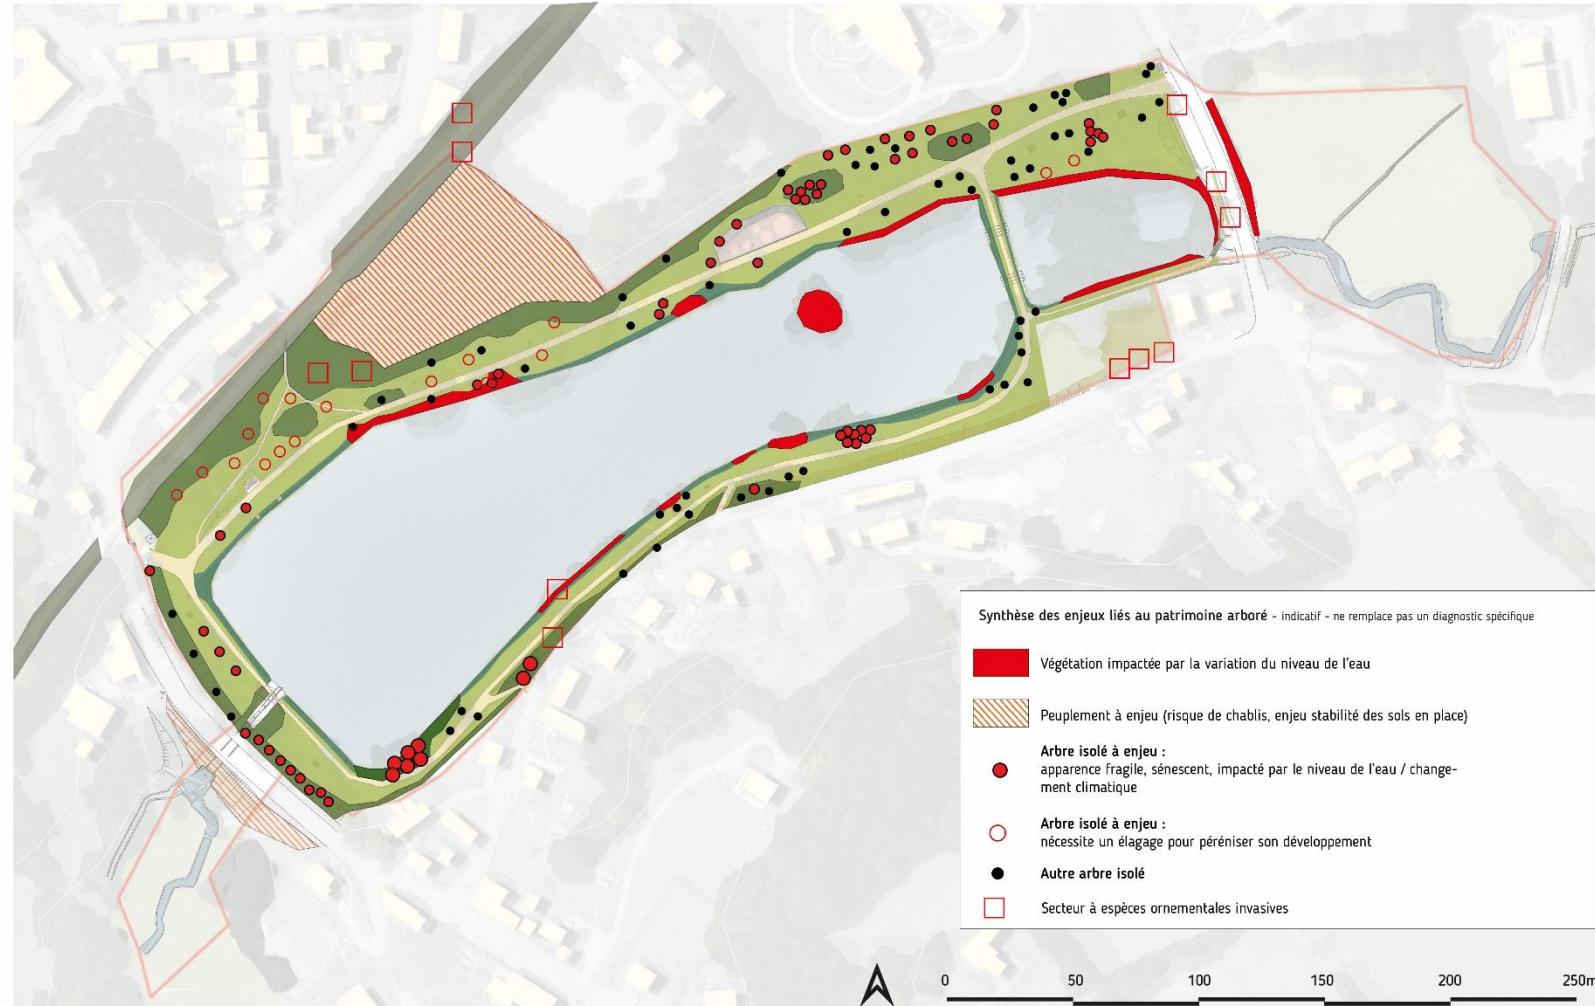
## PLAN DE REPÉRAGE DES ENJEUX LIÉS AU PATRIMOINE ARBORÉ

### > Patrimoine arboré vieillissant

Interventions à prévoir
