SITE DE PONT AR LENN

PHASE 1 : DIAGNOSTICS MULTITHÉMATIQUES

Etude pour le rétablissement de la continuité écologique du Ruisseau du Moulin Madame et aménagement paysager du site

A Gourin, le 3 juillet 2025

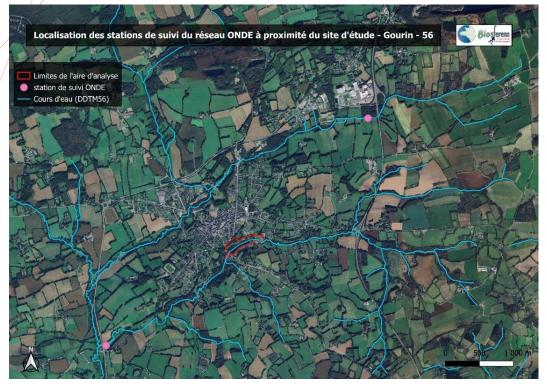
Station à l'aval du site : assec observé en août/septembre 2022 uniquement

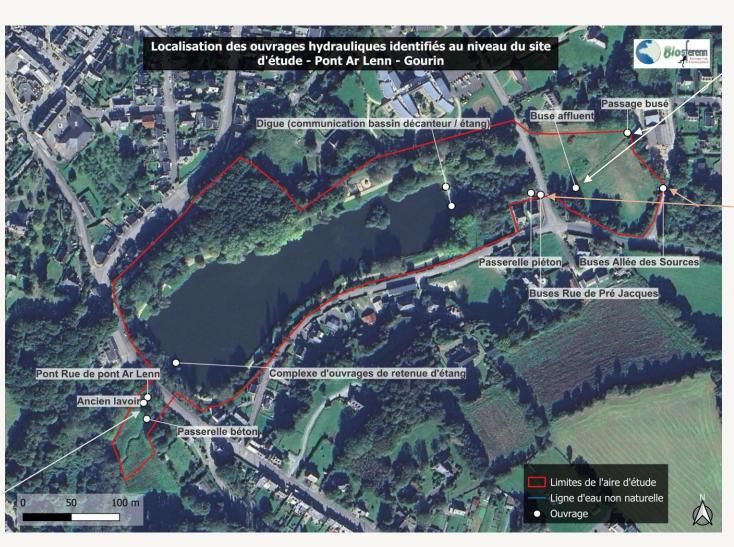
Au niveau du plan d'eau

1 complexe d'ouvrage pour la retenue de l'étang

2 ouvrages au niveau de la digue de séparation avec le bassin décanteur

3 ouvrages en aval

- Rue de Pont ar Lenn
- Ancien lavoir
- passerelle

2 ouvrages sur un affluent présent en amont du plan d'eau

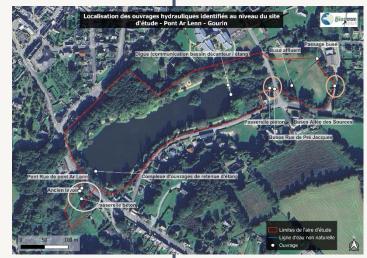
Passerelle aval:

Mise en charge sur les forts débits / mauvais état

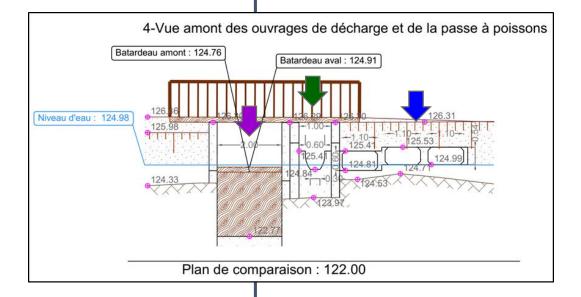
PASSE À POISSONS

Bon état apparent, détection de fuites (08/24)

Etat moyen, possibles fuites (08/24)

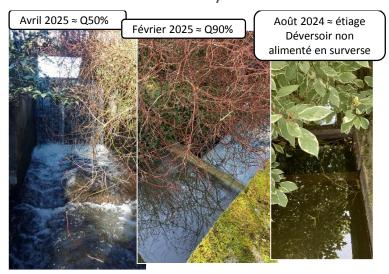
DÉVERSOIR DE SÉCURITÉ

Pour l'ICE : ouvrage = seuil à parement incliné avec chute aval

Pente: 13% Long. 13m Chute: 25 à 45 cm

Résultats ICE = 0 : ouvrage non franchissable quelles que soient l'espèce et la gamme de débit considérées

Tirants d'eau trop faibles sur le coursier et chute en aval

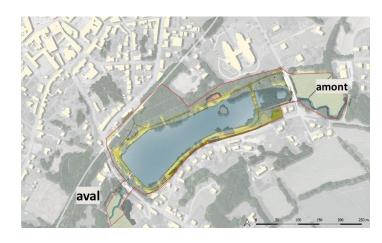
Principaux résultats (FD pêche 56)

Une eau plus chaude en aval (en gris sur le graphique)

Principaux résultats (Biometra)

Eau en aval plus chaude que celle dans le ruisseau en amont du plan d'eau : la retenue de Pont ar Lenn a une influence significative sur la température de l'eau du ruisseau Moulin Madame

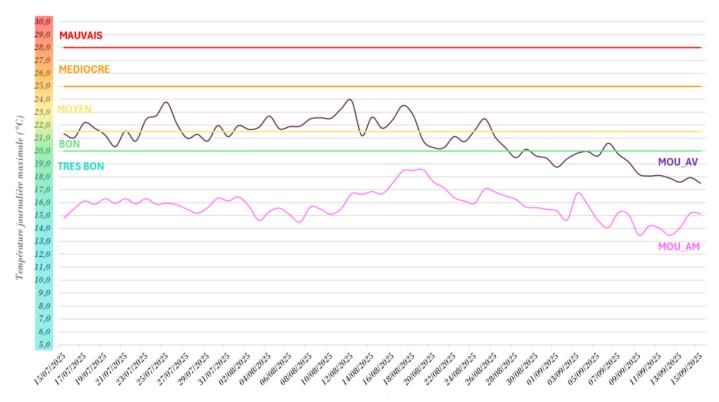
Chronique des températures enregistrées entre le 15 juillet et le 15 septembre 2025 sur le ruisseau de Moulin Madame (Biometra)

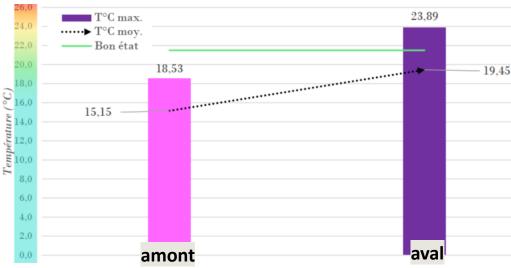
Températures **moyennes** et **maximales** enregistrées entre le 15 juillet et le 15 septembre 2025 sur le ruisseau de Moulin Madame (Biometra)

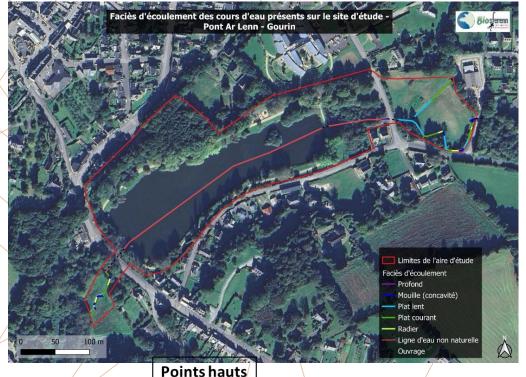
RELEVÉS DU 15 MAI 2025

75 % du linéaire avec une ligne d'eau influencée = non naturelle

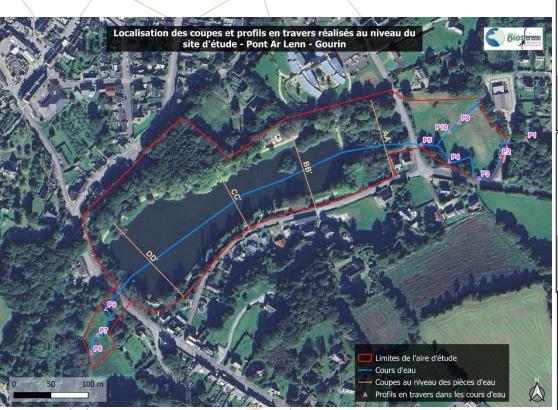
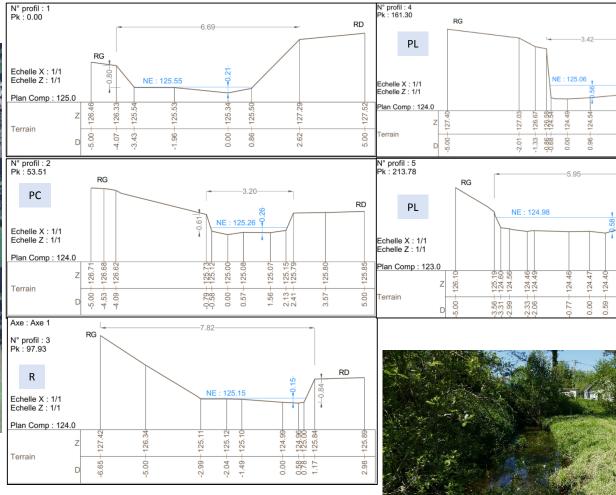
PROFILS EN TRAVERS – RUISSEAU AMONT

Gabarit moyen de plein bord : 5 m x 0,70 m

Capacité à plein bord : 3 m³/sec

Q99% ~ 1,15 m³/sec

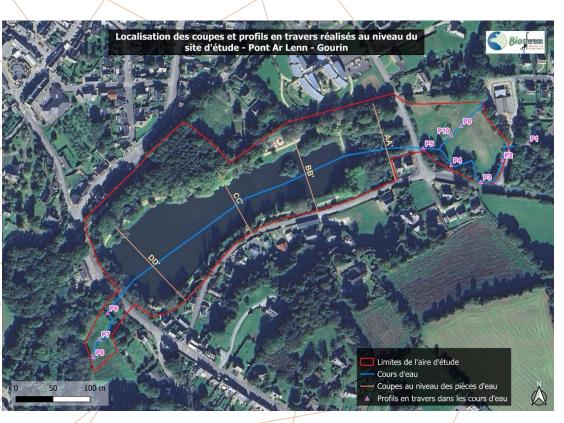
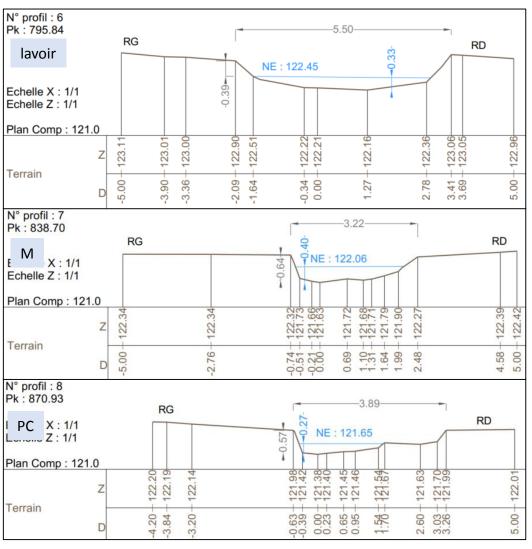
PROFILS EN TRAVERS – RUISSEAU AVAL

Gabarit moyen de plein bord : 3,50 m x 0,60 m

Capacité à plein bord : 3,2 m³/sec

Q99% ~ 1,15 m³/sec

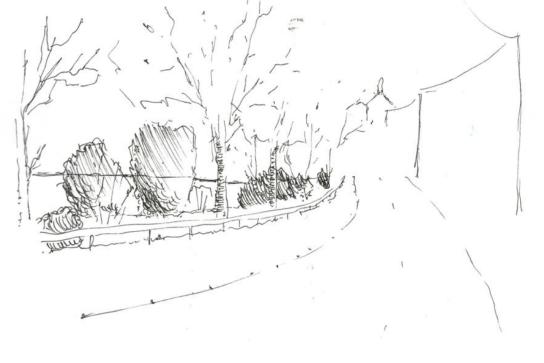
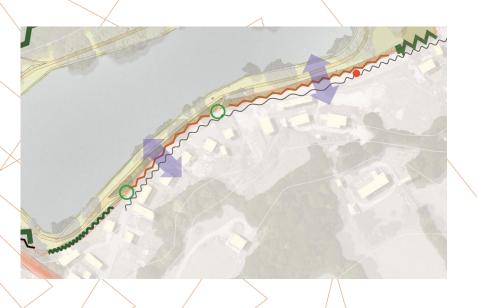
RIVE SUD: LE BALCON SUR PONT AR LENN

> Perméabilité visuelle depuis la rue et les jardins

> Les interfaces avec l'espace privé : des franges non maîtrisées

> La clôture bois : obsolète

> Réseaux aériens trop présents :

En nombre / nombreux types de poteaux

Des éléments ponctuels disgracieux :

> Emplacement du bac à OM

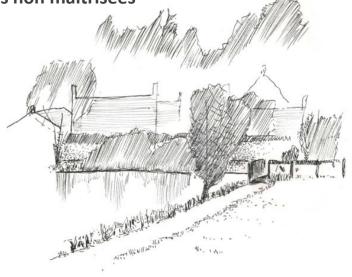
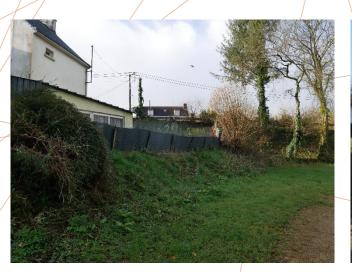
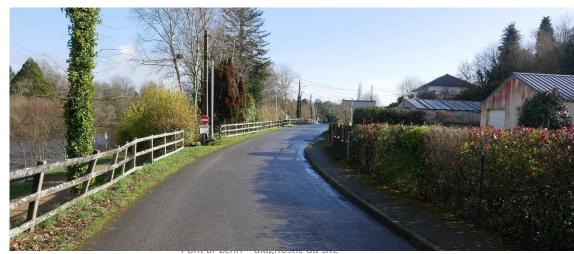
RIVE EST: L'ACCUEIL AMÉNAGÉ

> Invitation au site:

- Larges perméabilités visuelles et profondeur
- Nivellement facilitant la lecture du site
- Perception de l'eau en mouvement
- > Saule spontané : tendance à la fermeture des vues sur le site et la prairie
- > Des éléments ponctuels disgracieux :
- Emplacement du bac à OM / Poteaux dans les chemins
- Portail inesthétique
- Anciens WC et transformateur EDF

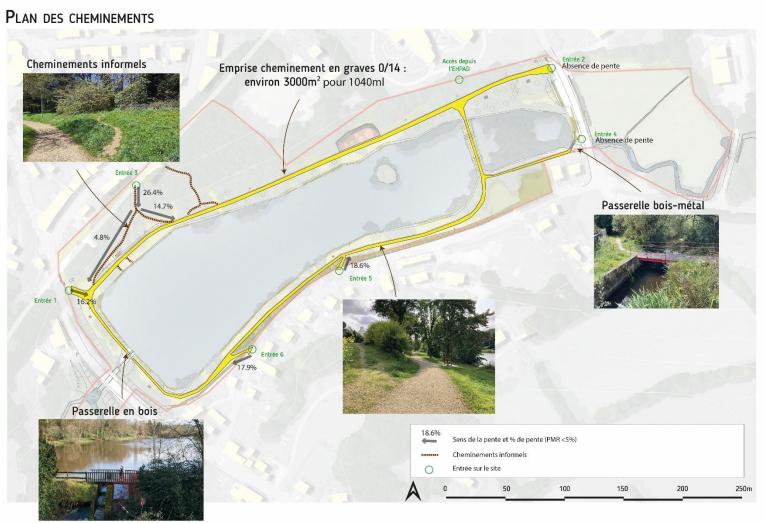
CHEMINEMENTS

> Boucle principale:

Pas d'accès à l'eau

Rapports sensoriels limités

Prévisible

Accessible (largeur et pente)

Récemment rénovée

> Cheminements informels

> 2 passerelles sur le ruisseau

Etat de conservation variable

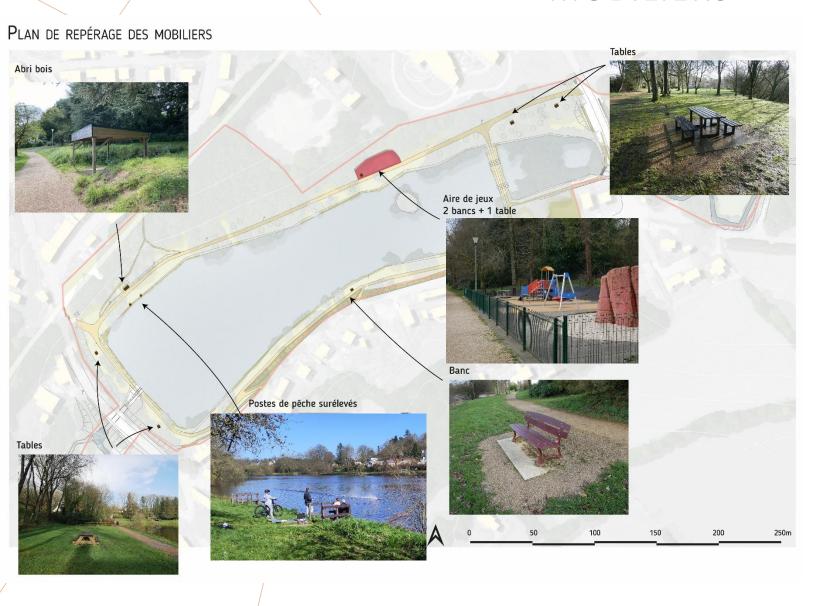
MOBILIERS

> 5 Tables de pique nique sur dalle béton

Entre ombre et lumière

> Mobilier standard – peu contextualisé

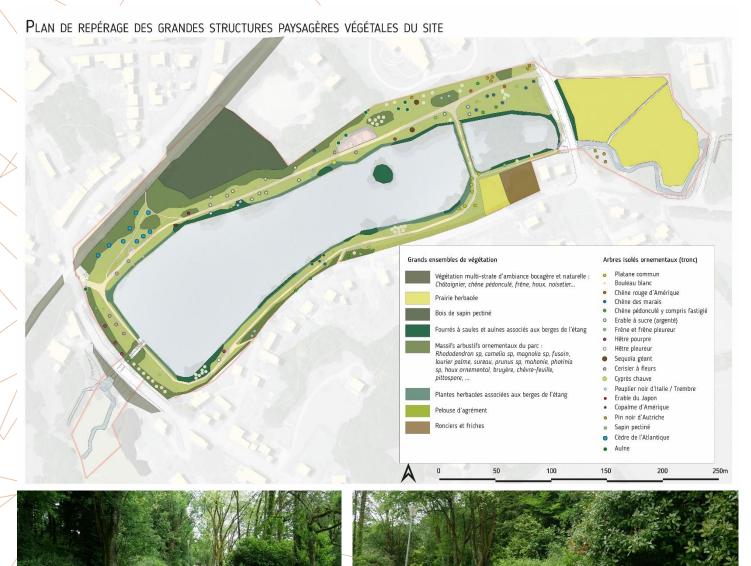
LES GRANDES STRUCTURES VÉGÉTALES

> Organisation typique années 70 :

- > Essences à enjeux
- Peupliers, bouleaux (faible durée de vie)
- aulnes/saules (variation du niveau de l'eau)
- Cèdres et érables (élagage)
- Sapinière + route digue (risque de casse)
- > Essences invasives à enjeux
- Rhododendron/laurier palme/robiniers

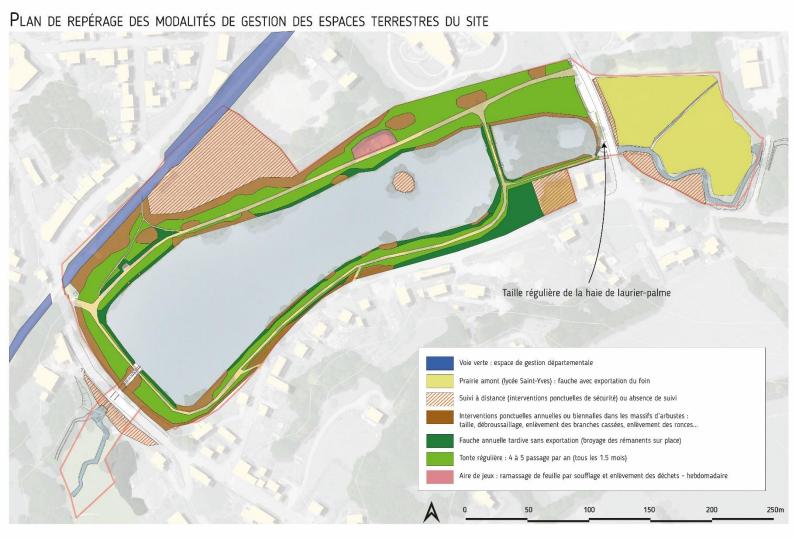
GESTION DU PARC HORTICOLE

> 3 types d'intervention

- Tonte régulière pelouse d'agrément
- Fauche annuelle tardive
- Interventions ponctuelles
- + Interventions des pêcheurs

- > Volume d'intervention limité à pérenniser ?
- > Document de gestion nécessaire

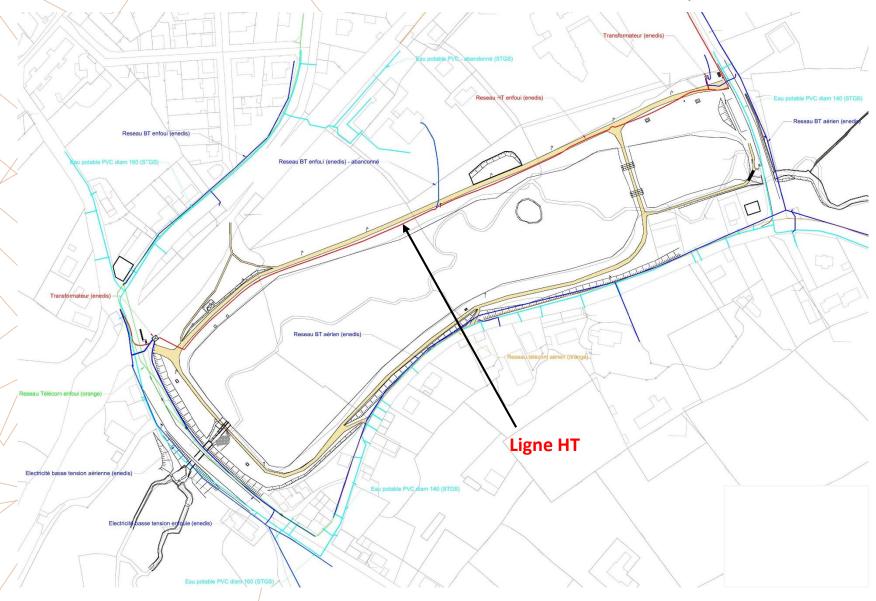
APPROCHE TECHNIQUE – RÉSEAUX

- > Réseaux en périphérie du site
- > Réseaux aériens
 enjeux avec houpiers
- > Ligne à haute tension enfouie
 Longe le cheminement Nord
 Enjeu arrachage arbres
- **Réseau d'éclairage**Un cheminement nocturne
